## ⚠️ Retourbemaling bij funderingsherstel in het Kleiwegkwartier ⚠️

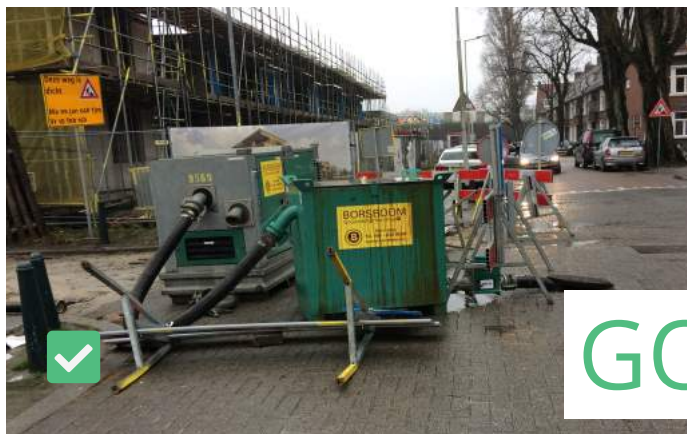
GOED

1. Rust elke pomp uit met een debietmeter. De debietmeter meet de hoeveelheid water die door elke pomp wordt gepompt, wat belangrijk is voor het monitoren en regelen van het proces.
2. Installeer tussen de uitlaat van de pomp en de lozing een zandvanger en een filter. De zandvanger heeft als doel grove deeltjes en sediment uit het opgepompte water te verwijderen. Het gefilterde water gaat vervolgens door een fijn filter om te zorgen dat er geen roestvorming ontstaat door dat ijzerdeeltjes in het water met zuurstof in aanraking komen.
3. Loos het water via de filter in een regenwaterput die is aangesloten op het DI netwerk en infiltratiesysteem, waardoor het water langzaam in de grond sijpelt en terugkeert naar de watervoerende laag.

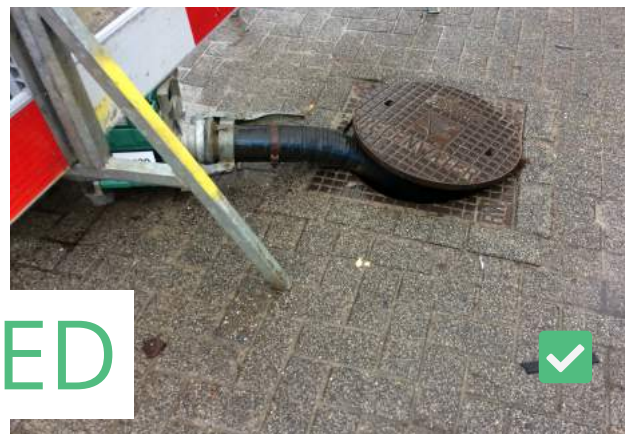
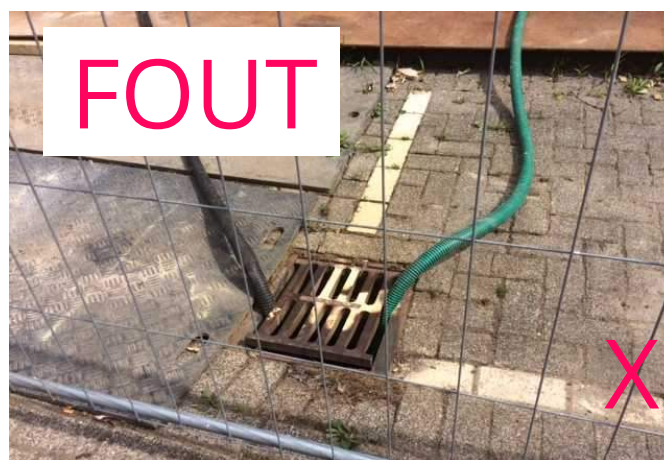
FOUT
